## Gutachterliche Stellungnahme

Simon Deselaers

#### **4.1 Welche Einschränkungen über den Umgang und die Verwendung der zwei Bergahorne gibt es?**

#### **4.2 Baumbezogene Merkmale im Hinblick auch die weitere Verwendung der Bäume**

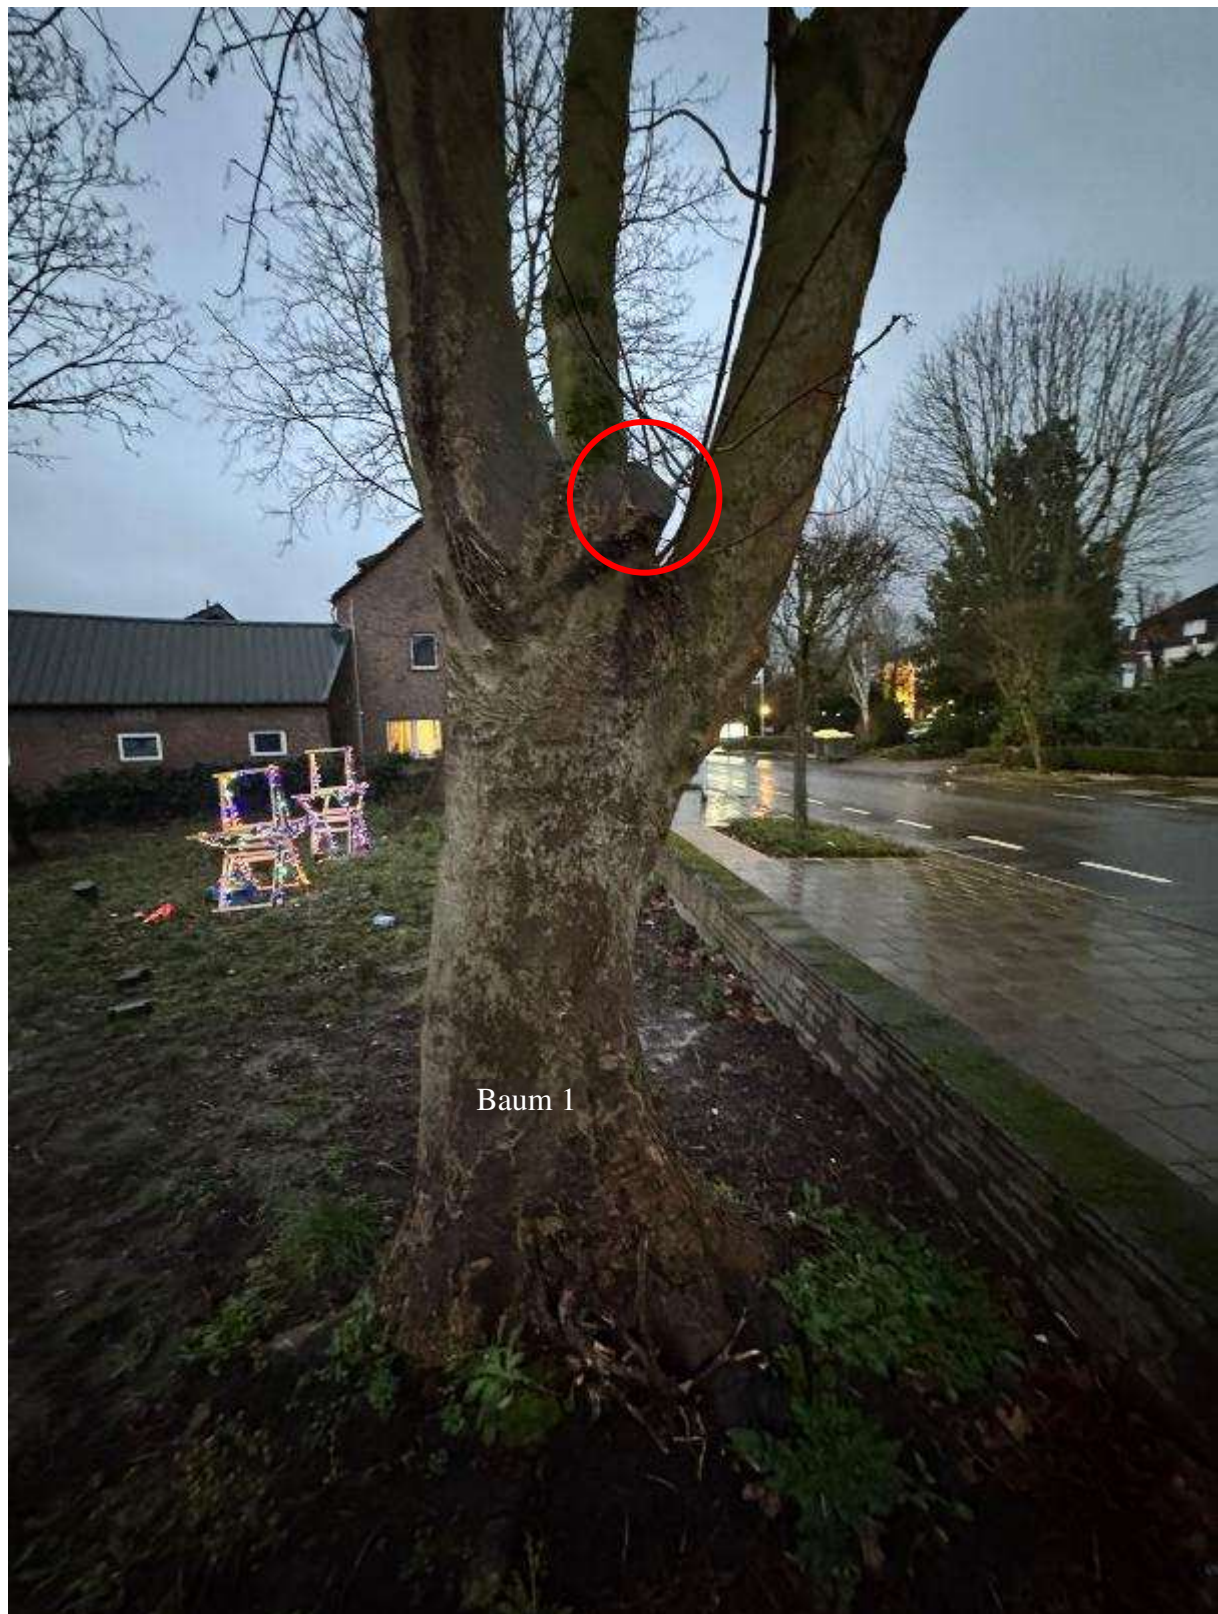
Astungswunde >10 cm Durchmesser mit der Gefahr einer Fäulebildung im Stammkopf

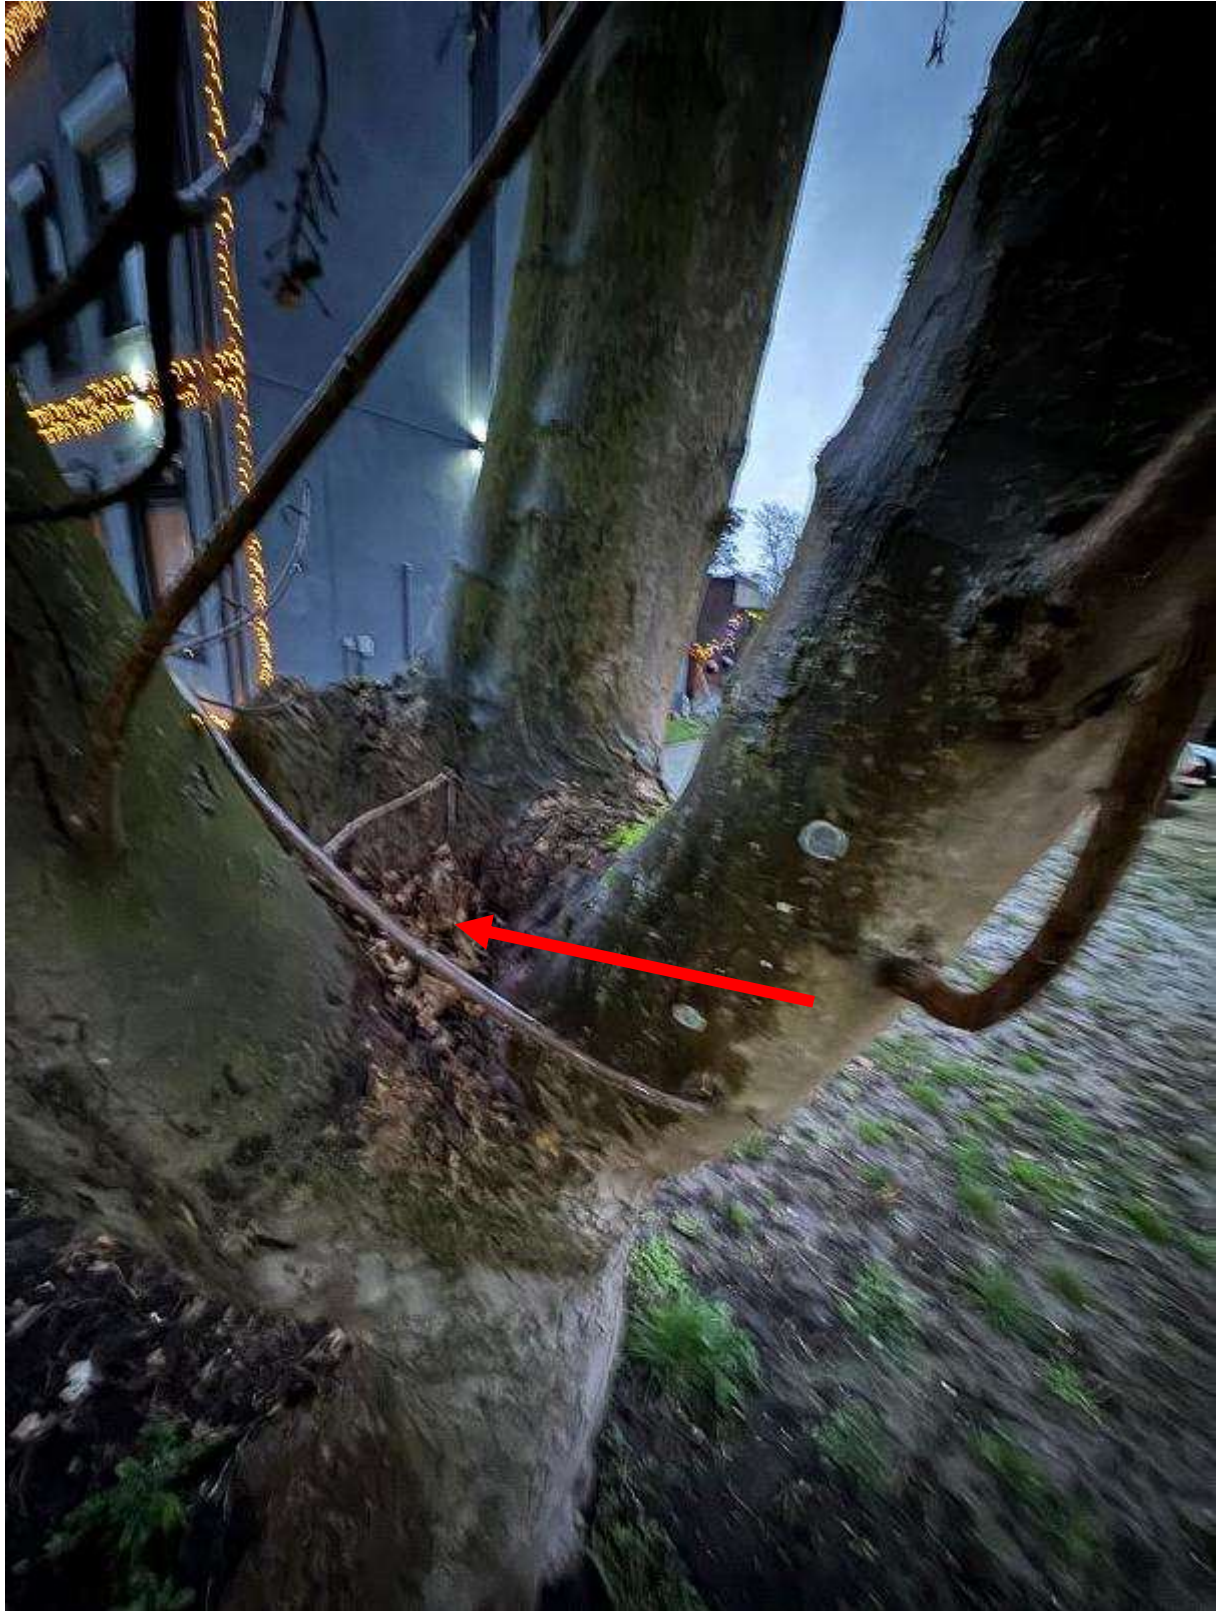
Vertiefung im Stammkopf; mögliche Einfaulung aufgrund einer Kappung. Fäulebildung im Stammkopf ist wahrscheinlich (Baum 1)

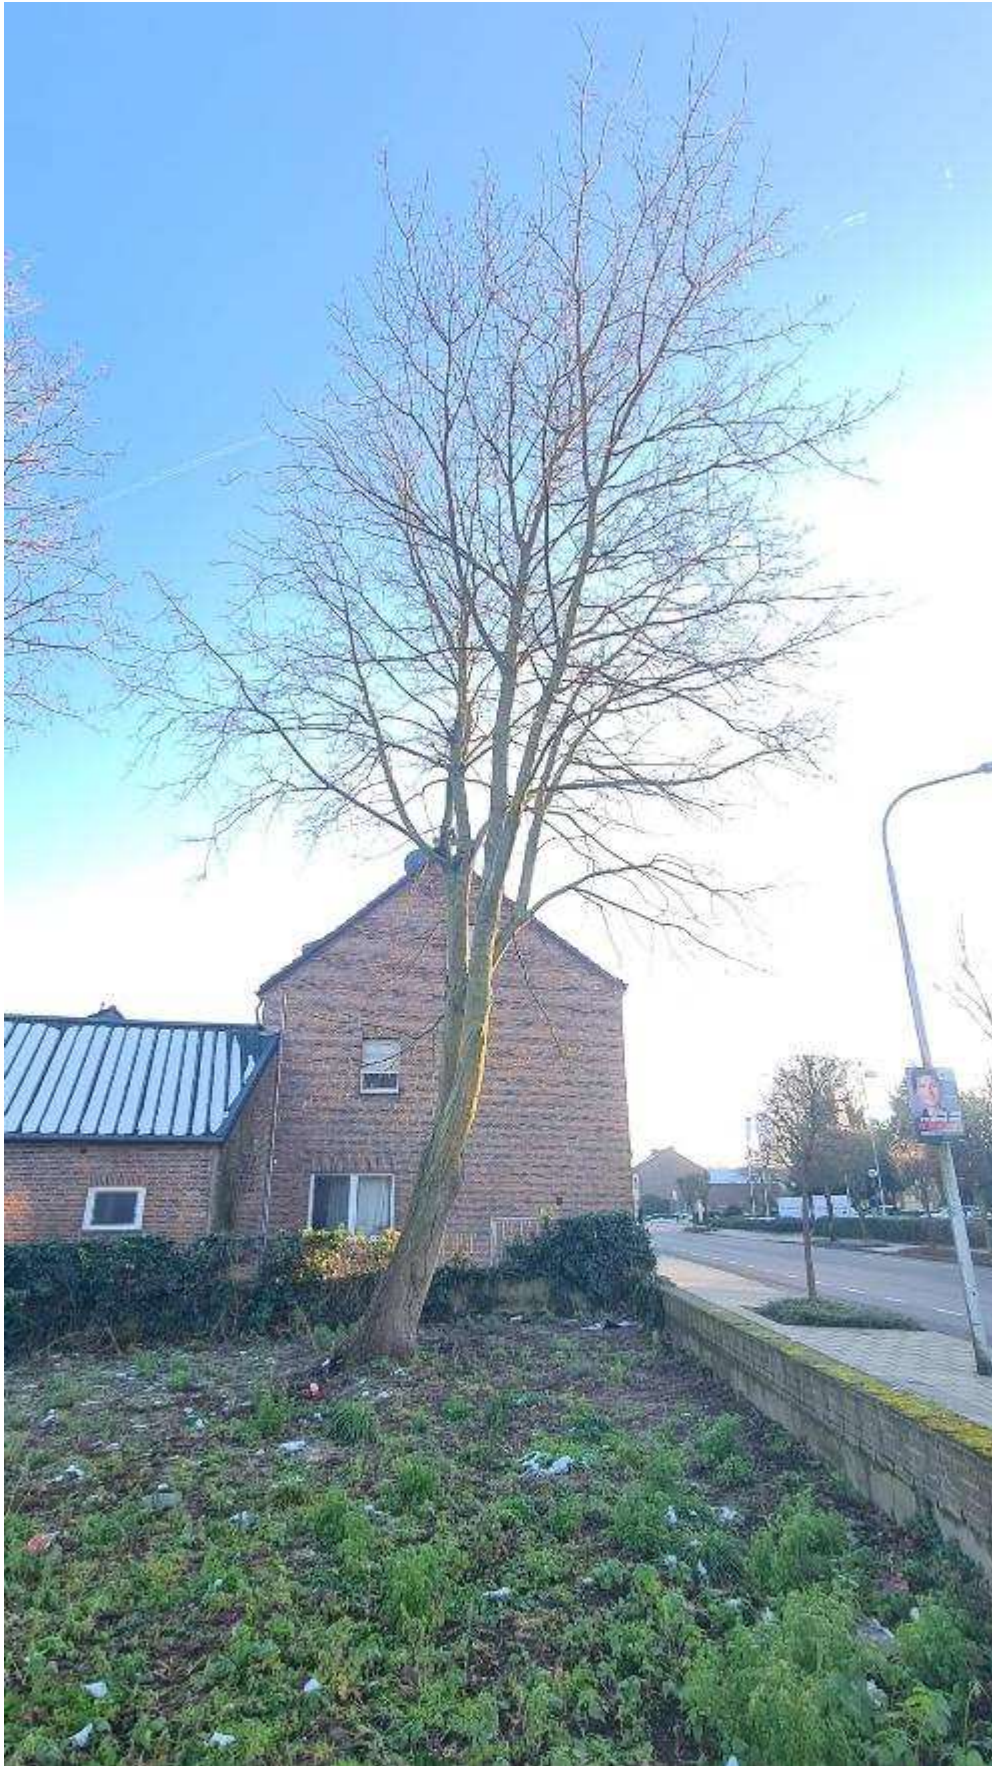
Schrägstand; möglicher Verlust der Standsicherheit (Baum 2)

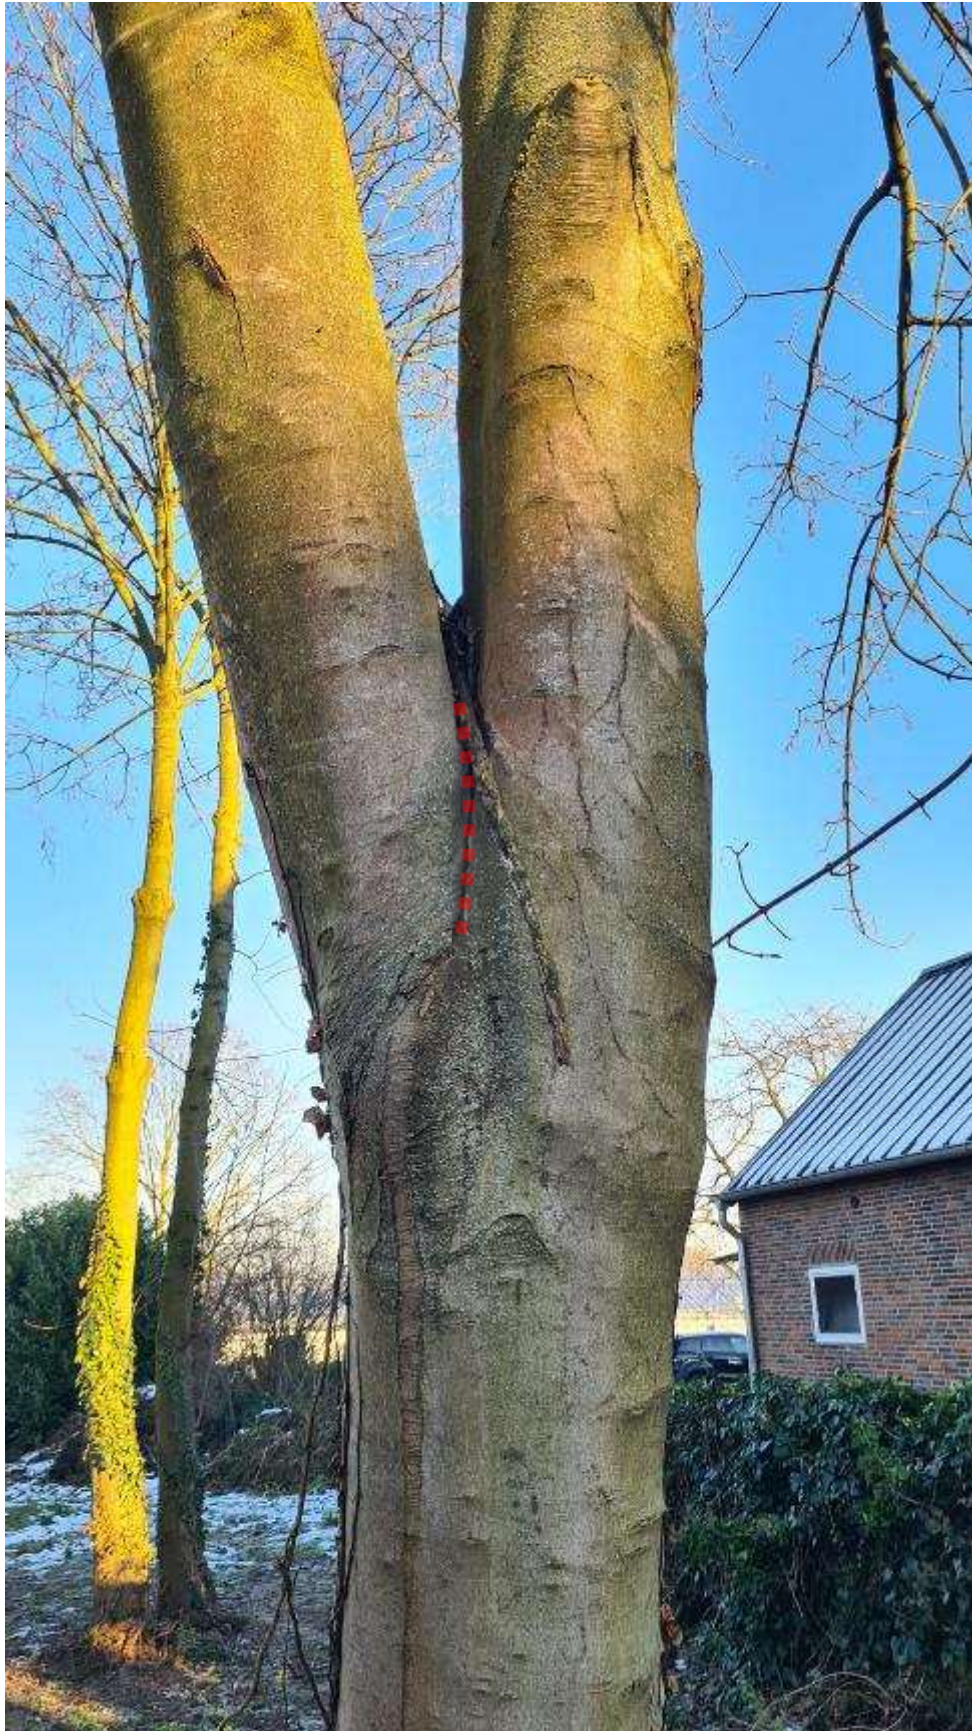
(Baum 2) Auffälliger Zwiesel mit eingewachsener Rinde (gestrichelte Linie)

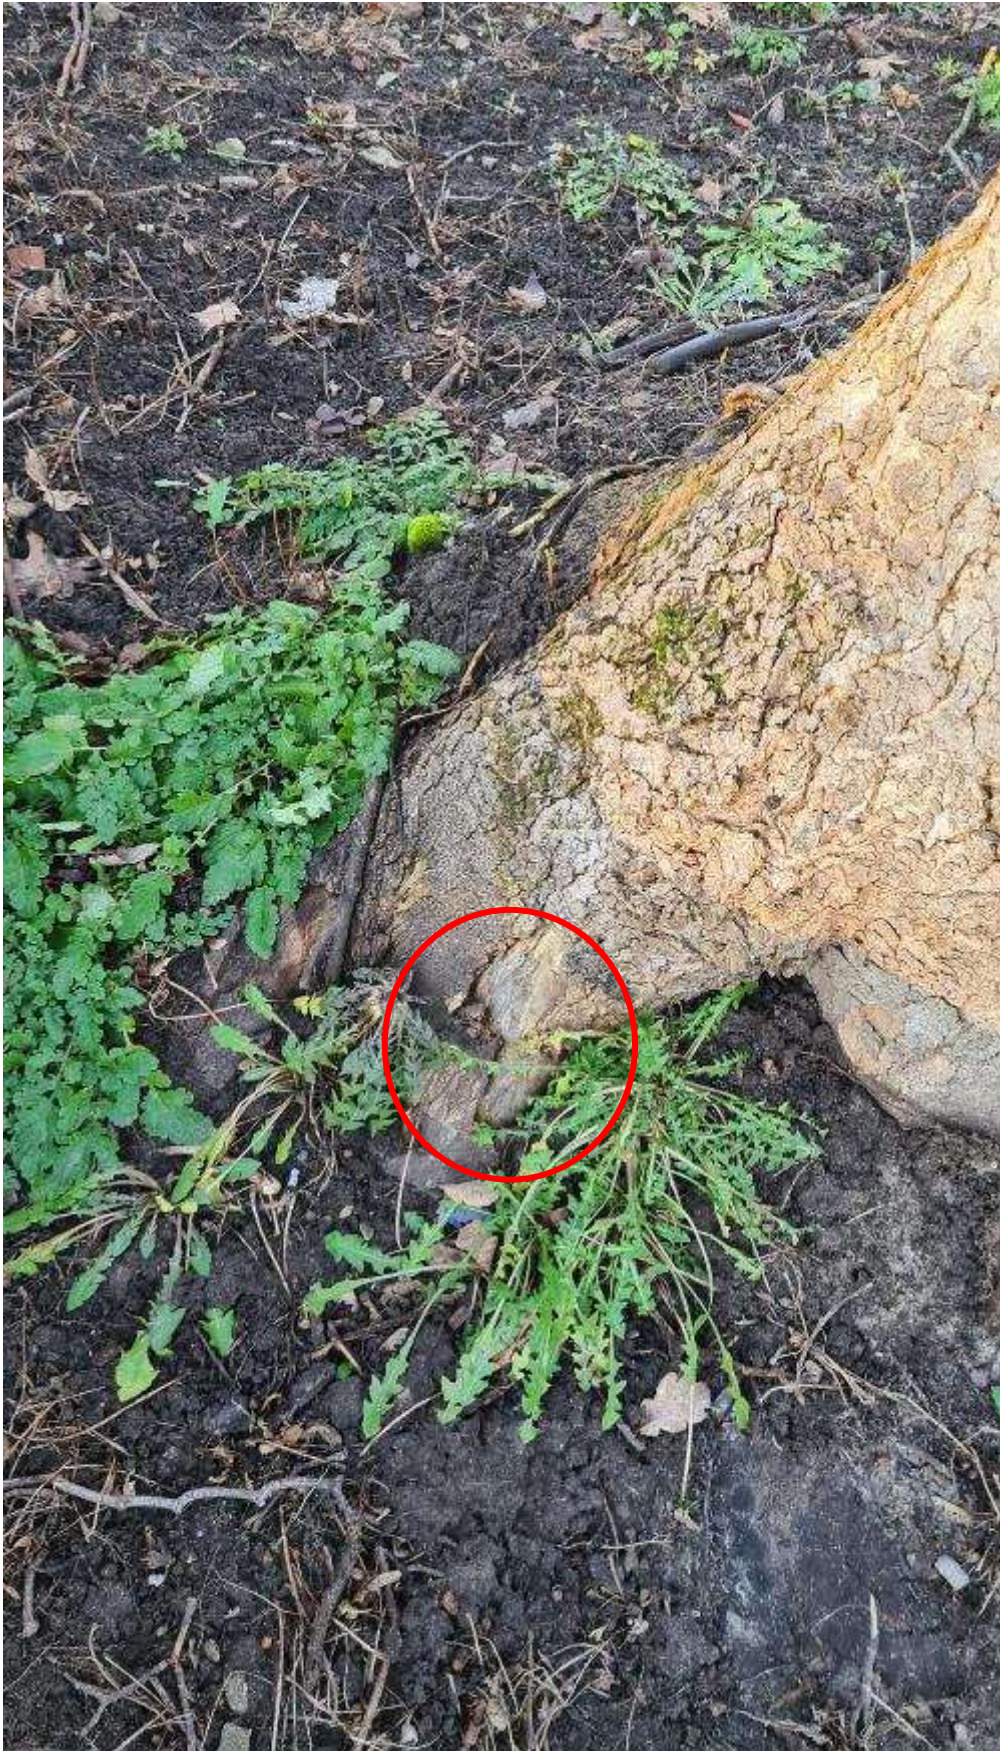
Rindenschaden 1 an Wurzelanlauf (Baum 1)

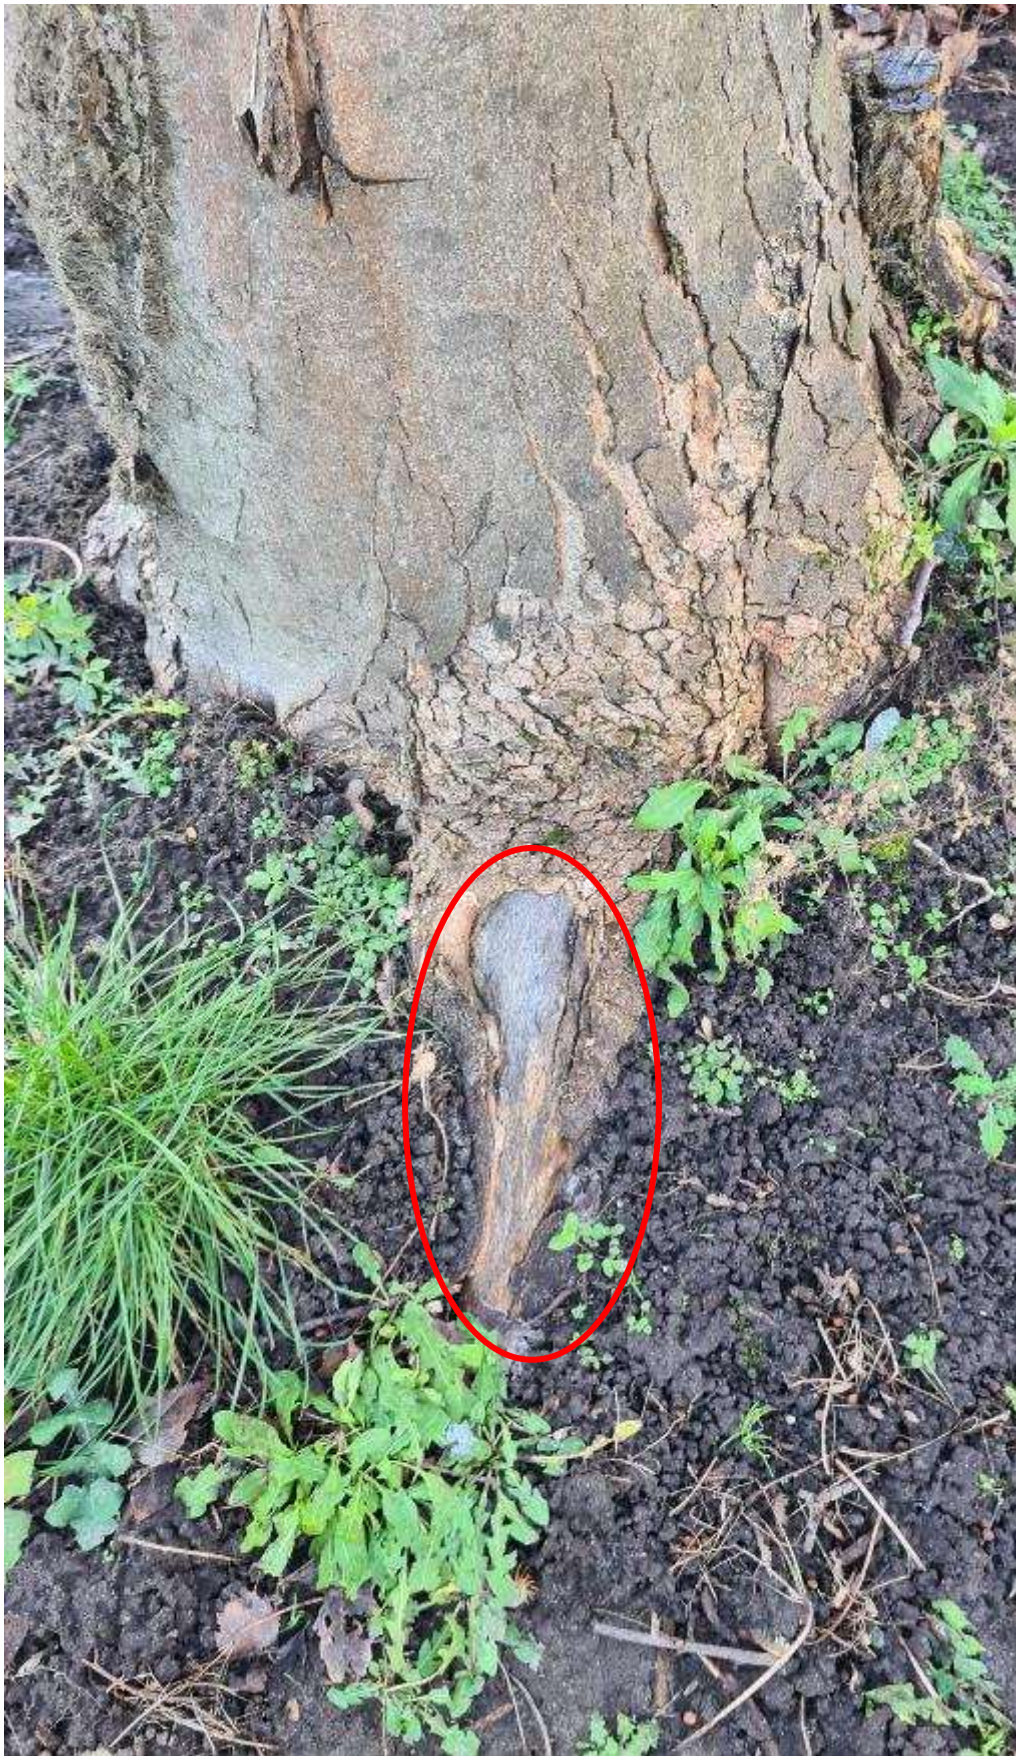
Rindenschaden 2 an Wurzelanlauf (Baum 1)

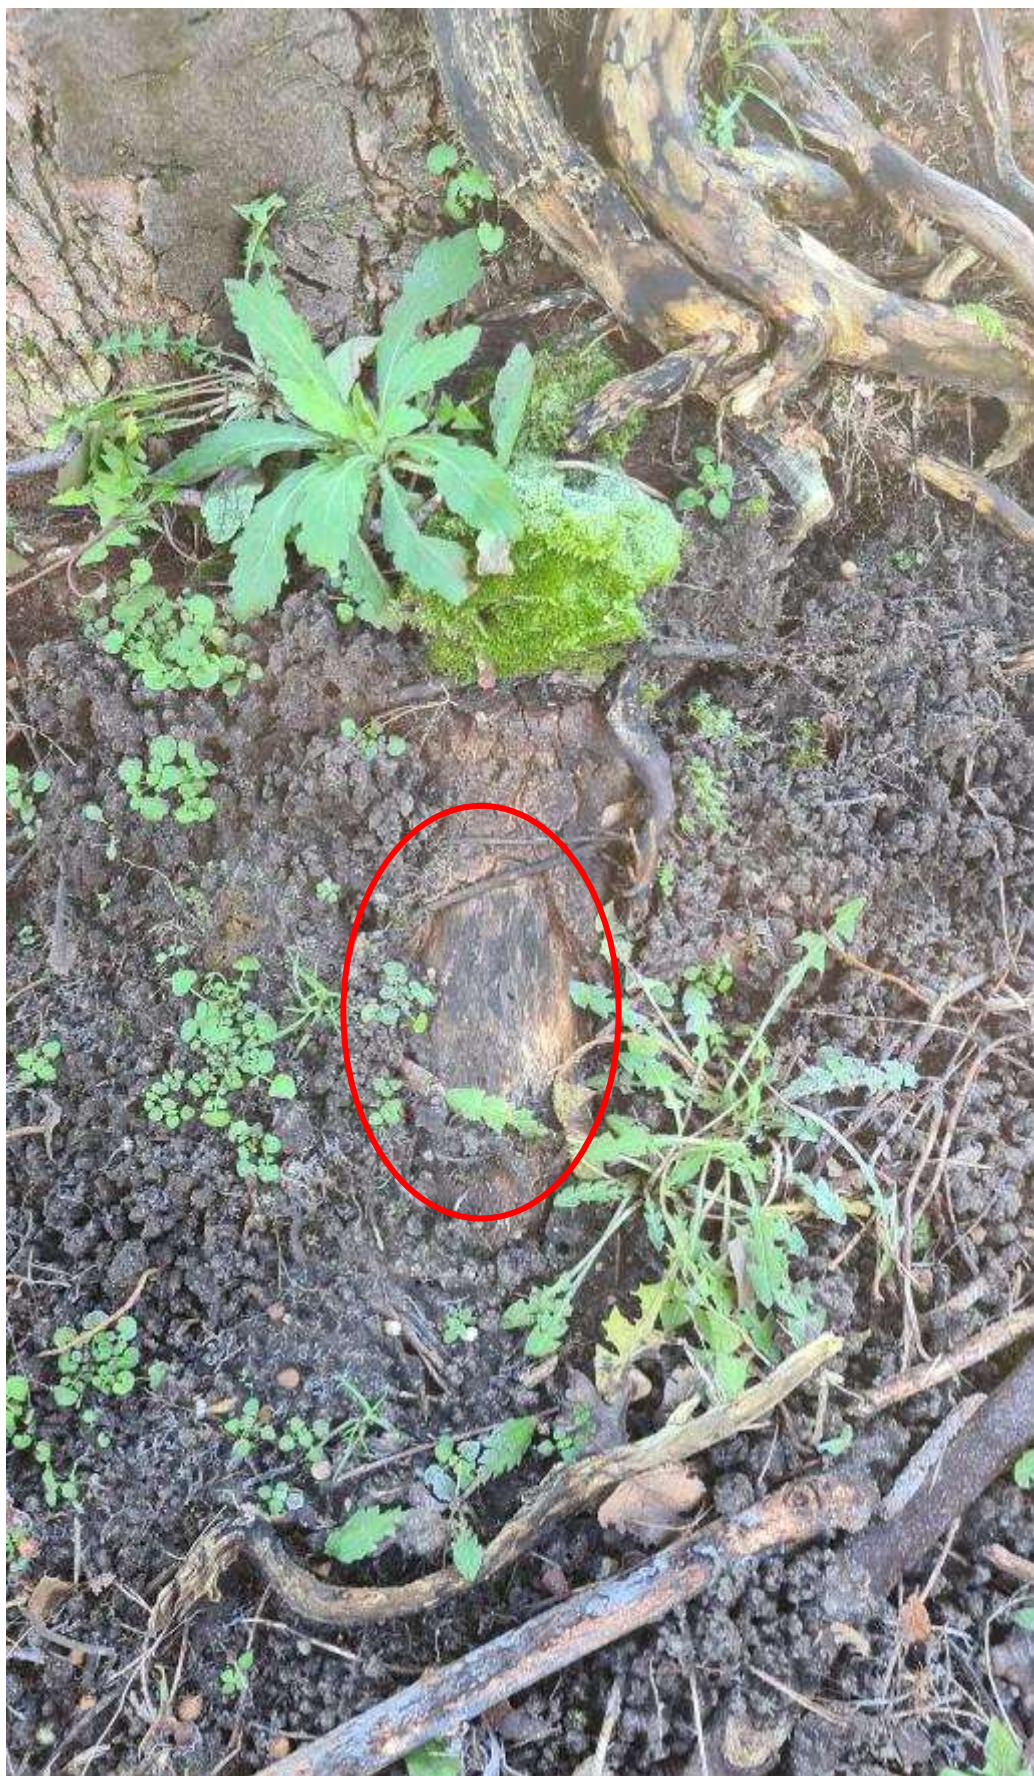
Rindenschaden 3 an Wurzelanlauf (Baum 1)
